AVALIAÇÃO DA DURABILIDADE DE REVESTIMENTOS DE FACHADA EM PEDRA ATRAVÉS DA INSPEÇÃO DE EDIFÍCIOS

Dissertação submetida para satisfação parcial dos requisitos do grau de
MESTRE EM ENGENHARIA CIVIL — ESPECIALIZAÇÃO EM CONSTRUÇÕES

JUNHO DE 2018

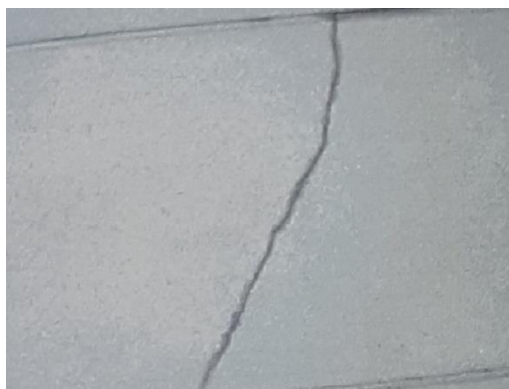
Estas anomalias causam uma degradação a nível estético e, ao mesmo tempo, a nível funcional, uma vez que estas zonas se tornam mais frágeis na defesa contra diversos agentes, podendo originar a queda da placa de revestimento. A Figura 3.10 demonstra uma situação de revestimento com fendas e a Figura 3.11 demonstra outra situação em que o revestimento apresenta fendas e fissuras.

Figura 3.10 – Fenda.

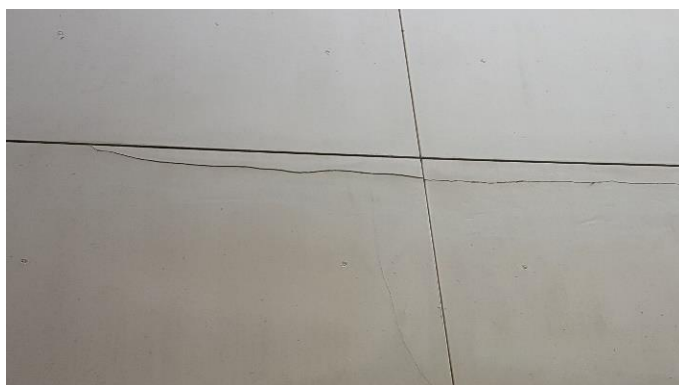
Figura 3.11 - Fissuras e Fendas.

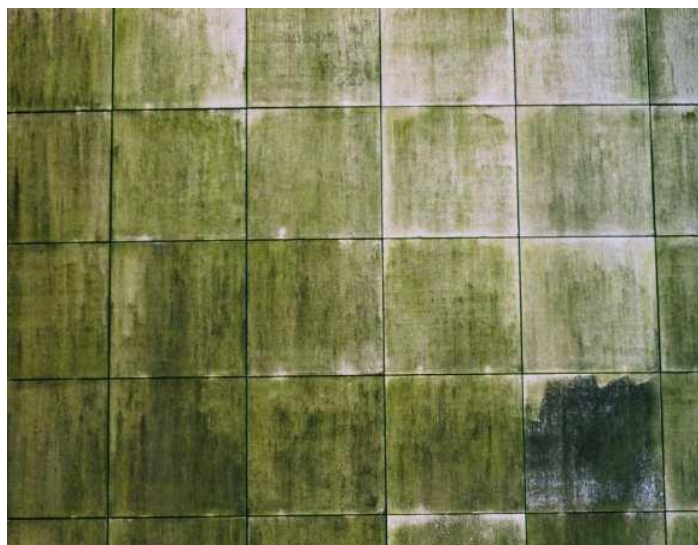
Figura 3.12 - Manchas por colonização biológica.

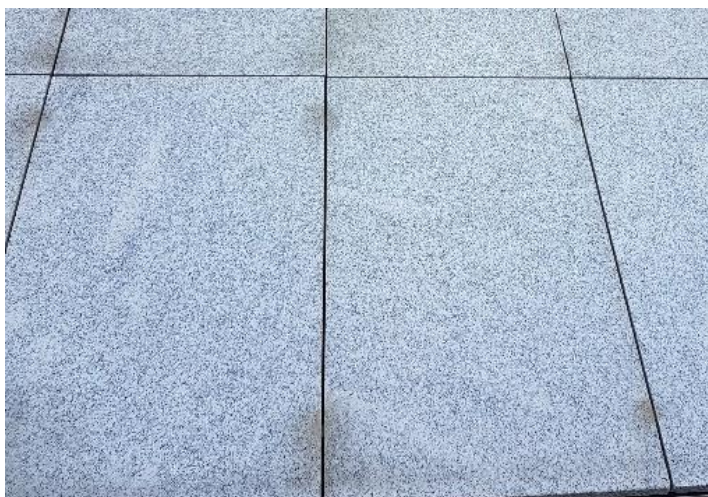
Figura 3.14 - Manchas por corrosão do sistema de fixação.

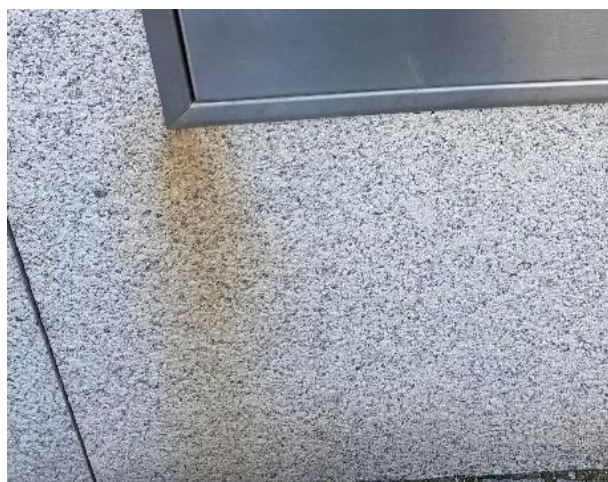
Figura 3.15 - Manchas de corrosão de elementos metálicos.

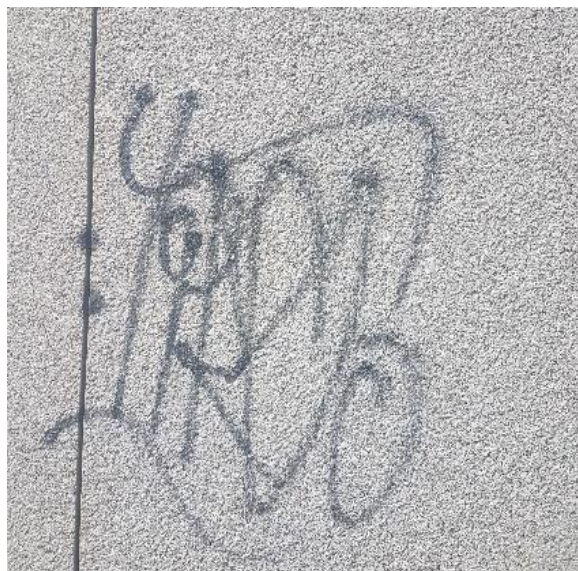
Figura 3.18 - Manchas de origem humana, vandalismo (graffitis).

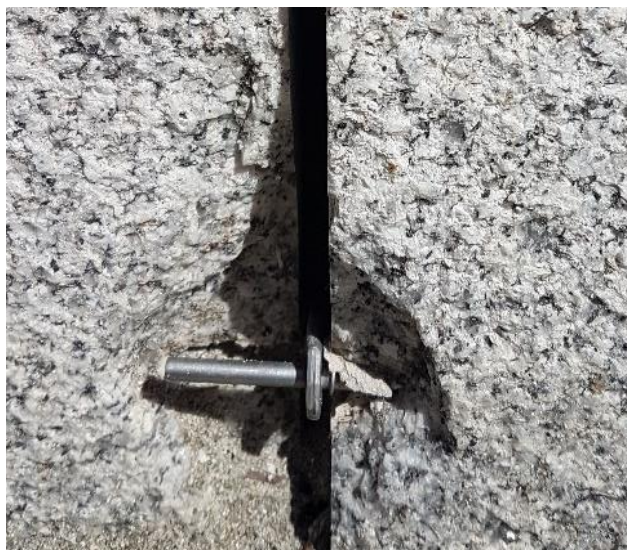
Em revestimentos aplicados por fixação indireta, o desligamento dá-se devido a desligamento localizado do material junto do sistema de fixação ou devido a fissuras paralelas ao lado da placa onde o sistema de fixação atua (Figura 3.19). Já em revestimentos aplicados por fixação direta, o desligamento corresponde a um descolamento das placas que pode vir a originar a queda da mesma (Figura 3.20). Associada à queda de placas está a rotura de um material de revestimento, podendo ser no elemento pétreo, no material de fixação, na argamassa, ou até no suporte devido à fraca capacidade de resistência. Trata-se da anomalia mais grave, uma vez que põe em causa a segurança de pessoas e bens [23].

Figura 3.19 - Desligamento devido a destacamento das placas junto ao sistema de fixação.

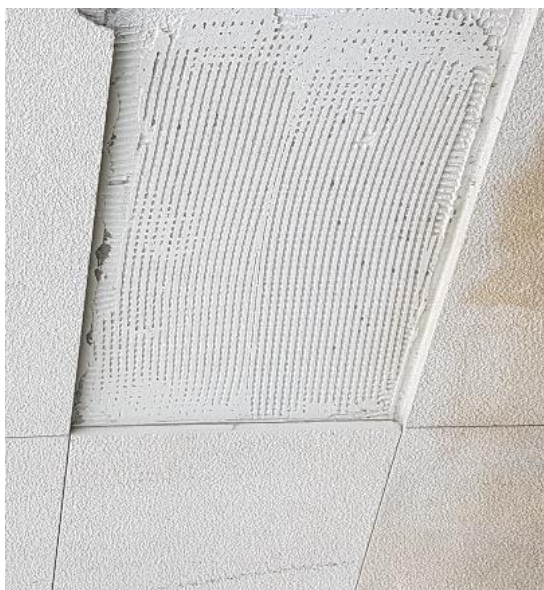
O desligamento do suporte trata-se de um estado mais grave da degradação de um edifício e origina a queda de placas do revestimento.

Figura 3.20 - Queda de placas.

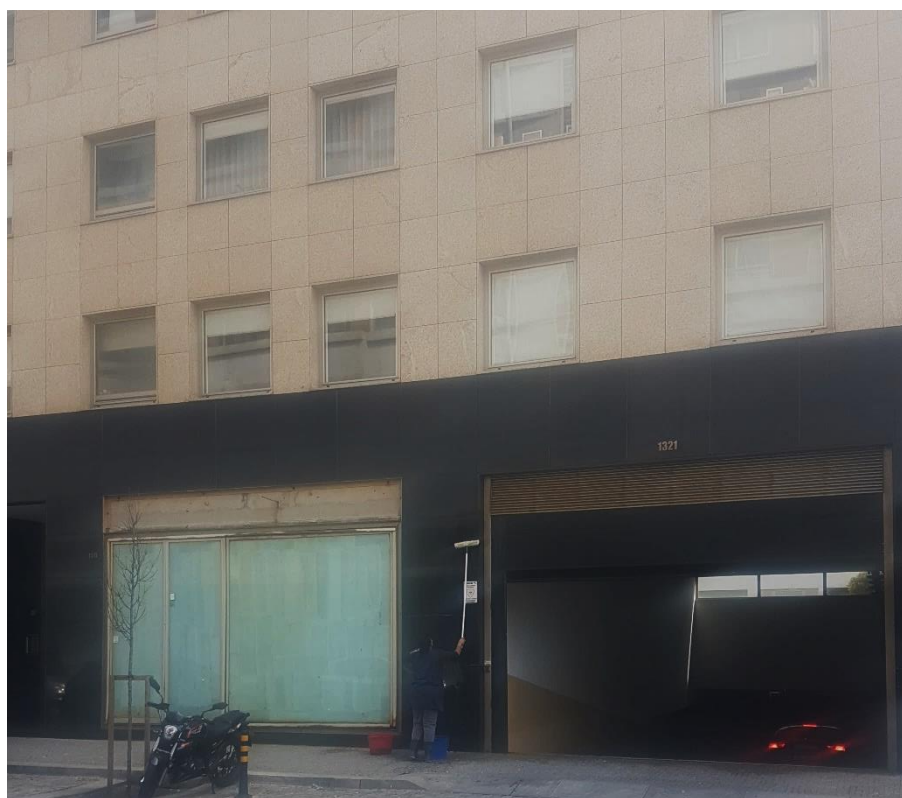
Figura 4.25 - Limpeza de fachadas no edifício 10.

Estes edifícios não têm plano de manutenção, no entanto intervêm caso se verifique alguma anomalia. Nunca foi feita uma intervenção nos revestimentos de fachada analisados. O mármore é limpo pelas funcionárias que trabalham no edifício até onde chegam, como mostra a Figura 4.25.

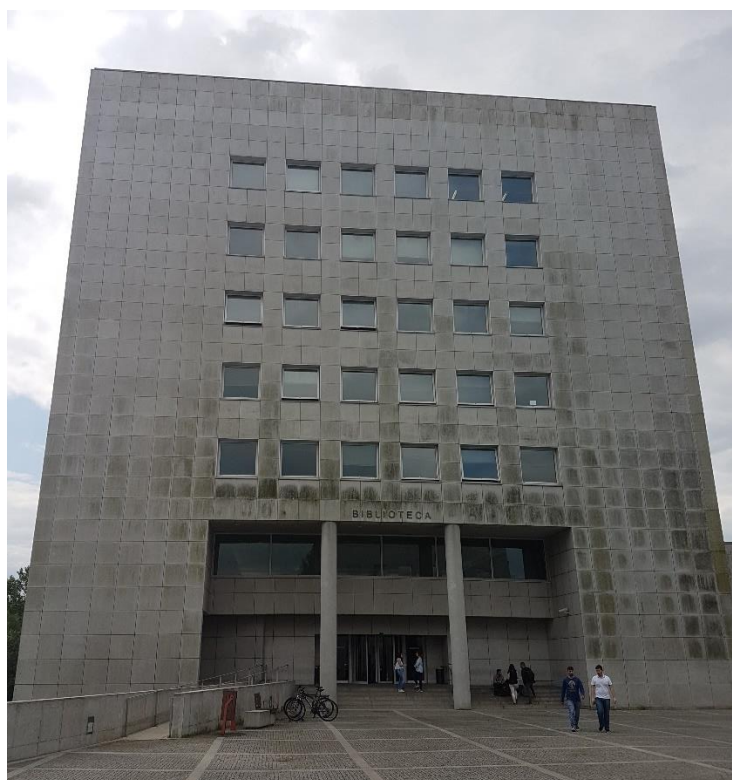
Figura 4.50 - Fachada Norte do edifício 22.

Em 2008, aconteceu algo mais sério, uma vez que podia ter causado feridos ou mortos. Neste edifício analisado, biblioteca da FEUP, caiu uma placa de grandes dimensões (89x89x3 cm). Depois do sucedido foi realizada então uma vistoria a todas as placas da faculdade com o objetivo de eliminar todas as anomalias funcionais. As placas que apresentavam anomalias deste tipo foram sujeitas a intervenções, substituídas ou foi feito o enchimento dos furos da placa com silicone.

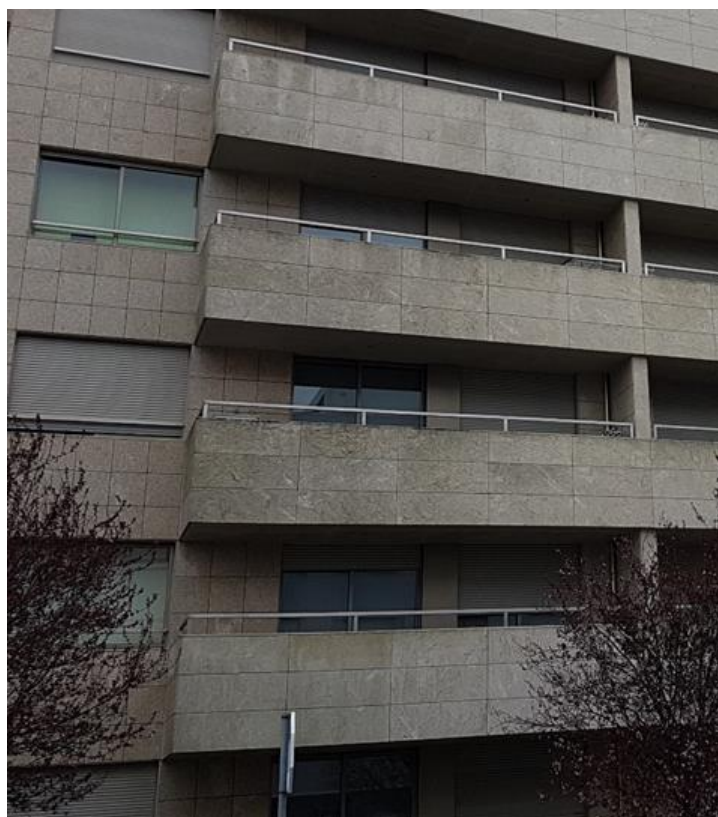
FACHADA OESTE

Figura 5.2 - Colonização Biológica (contraste das varandas com acabamento rugoso para o resto, com acabamento polido).

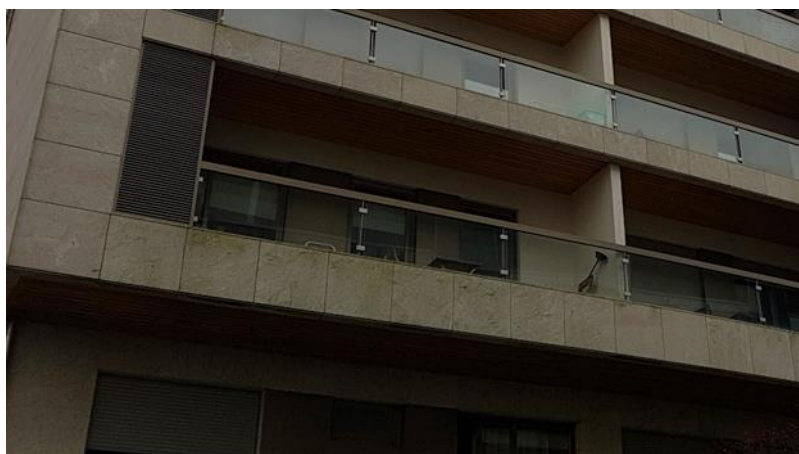
FACHADA ESTE

Figura 5.4 - Colonização biológica.

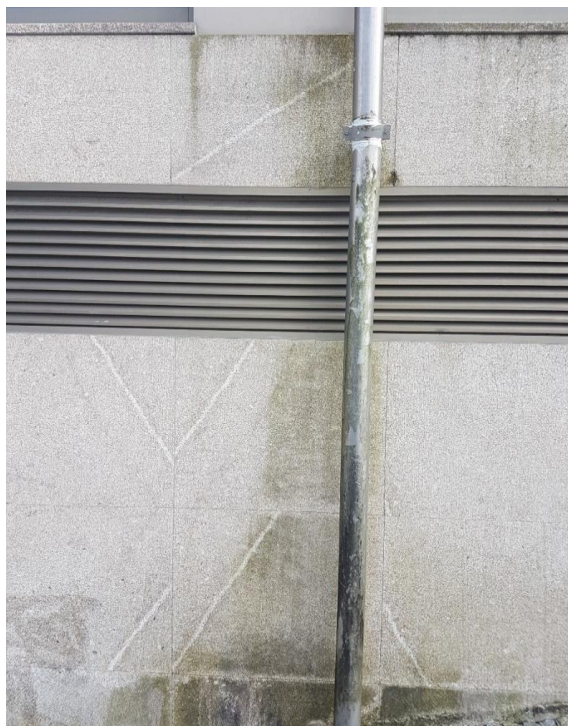
Figura 5.6 - Colonização biológica e escorrências.

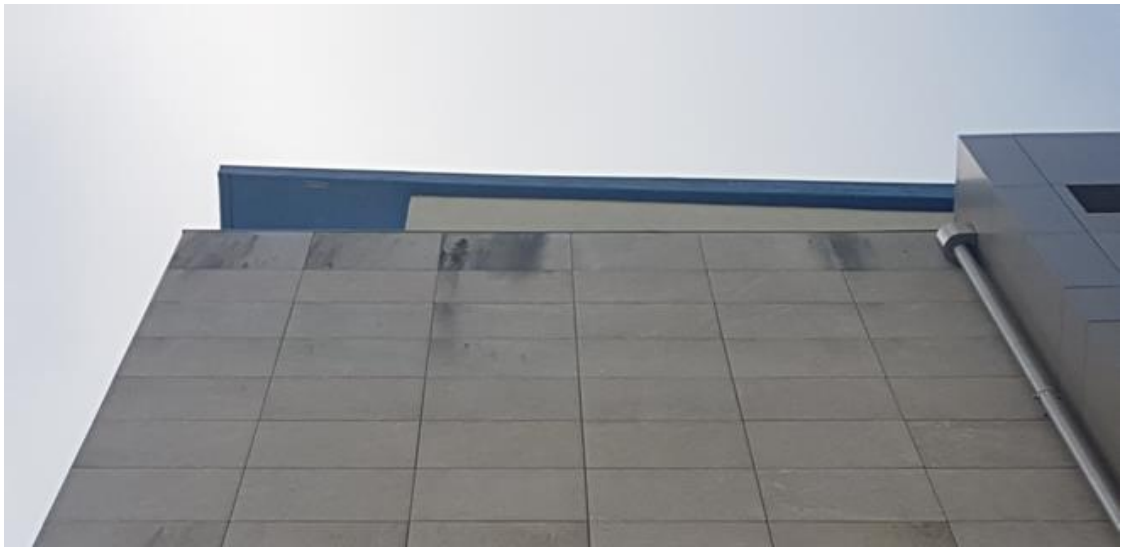
Figura 5.8 - Escorrências e sujeira.

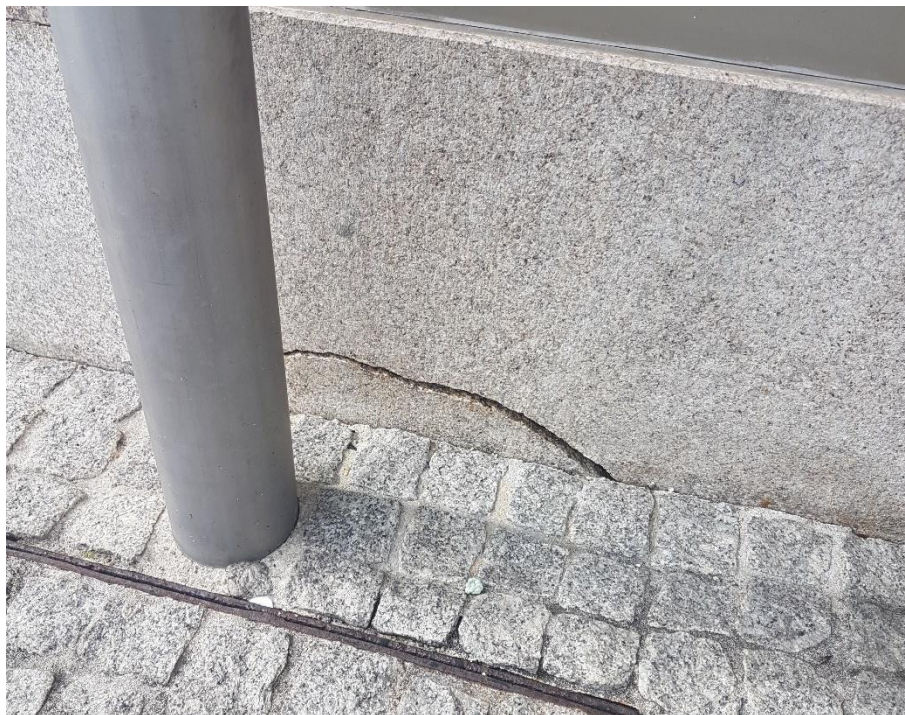
Figura 5.9 - Quebra de placa.

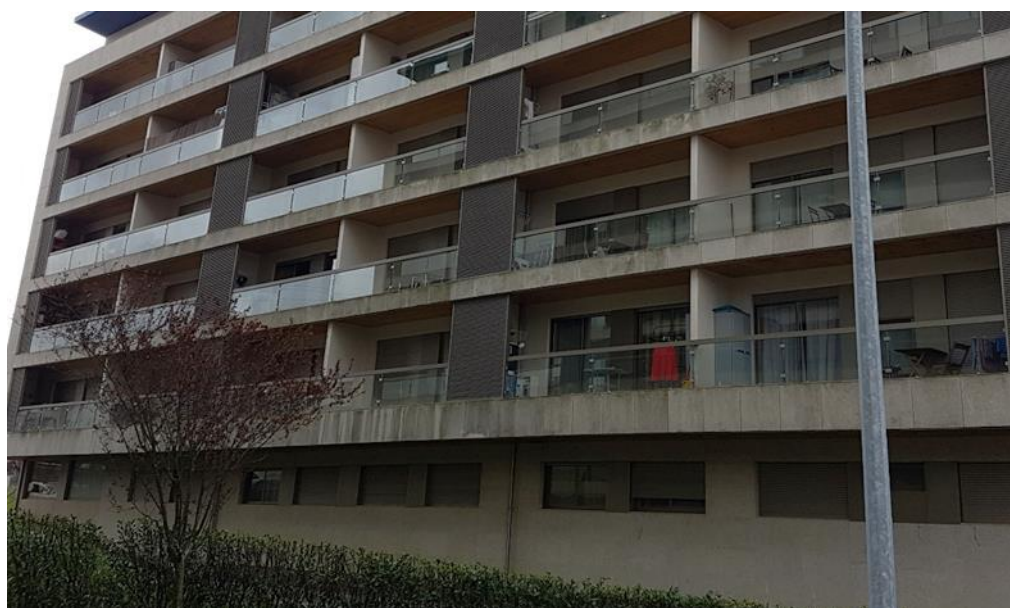
FACHADA ESTE

Figura 5.10 - Colonização Biológica e sujidade.

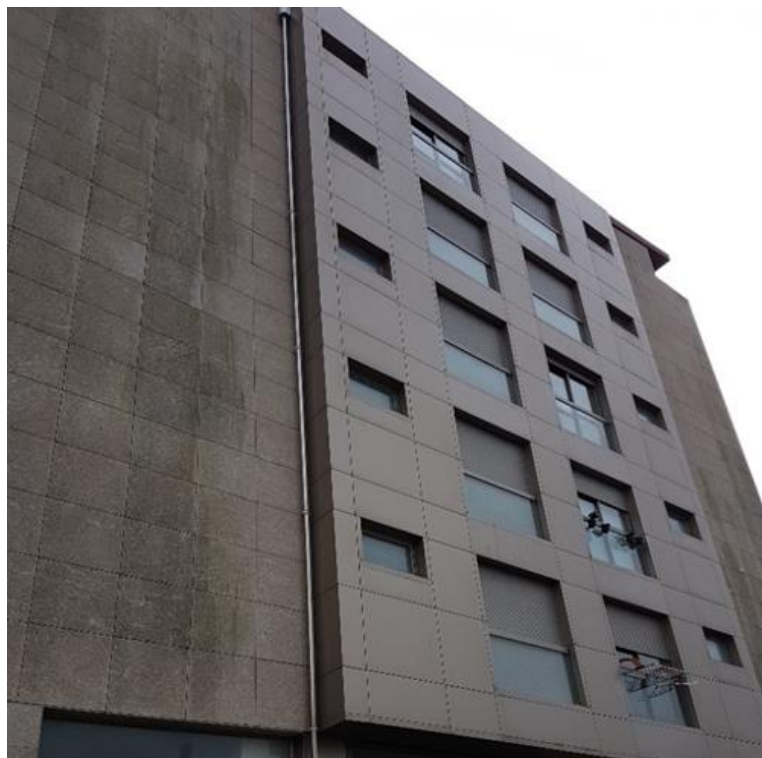
FACHADA NORTE

Figura 5.12 - Colonização biológica e sujidade.

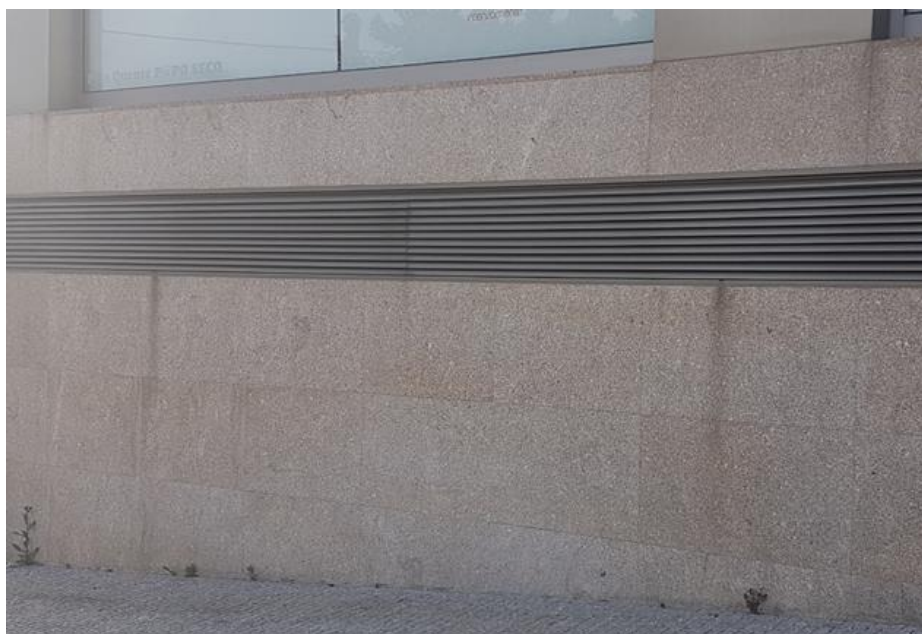
FACHADA SUL

Figura 5.13 – Escorrências.

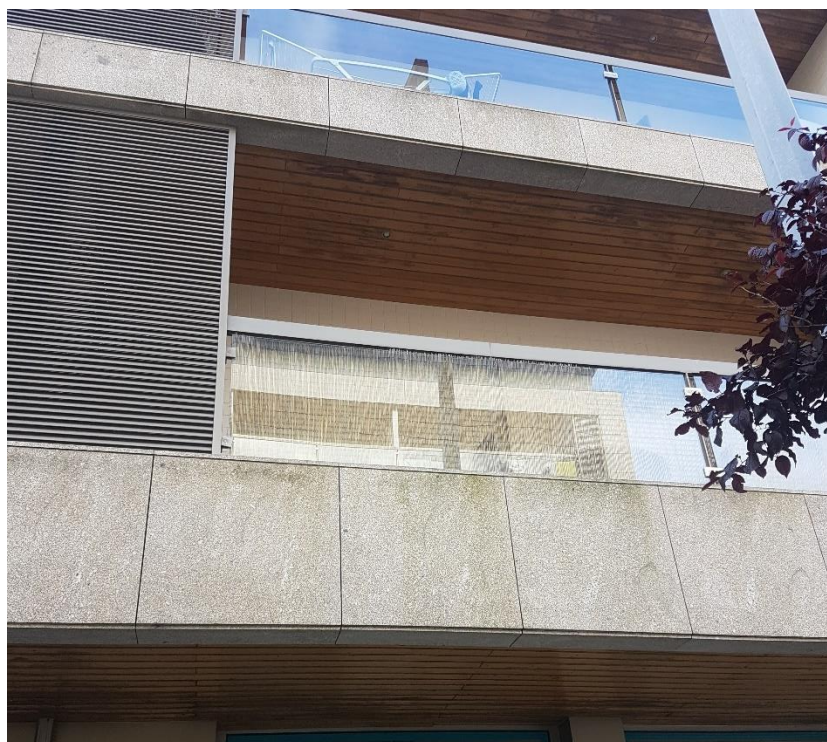
Figura 5.15 - Colonização biológica e sujeira.

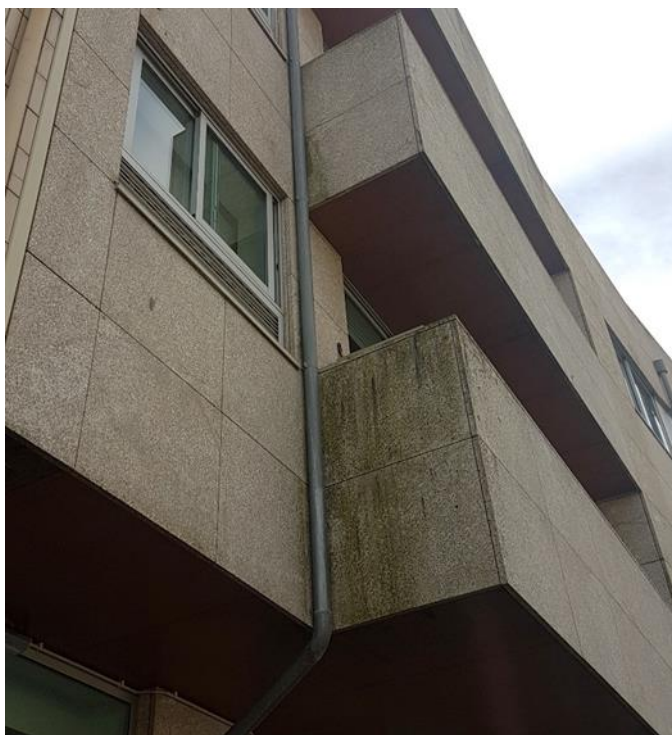
Figura 5.17 - Colonização biológica e sujidade.

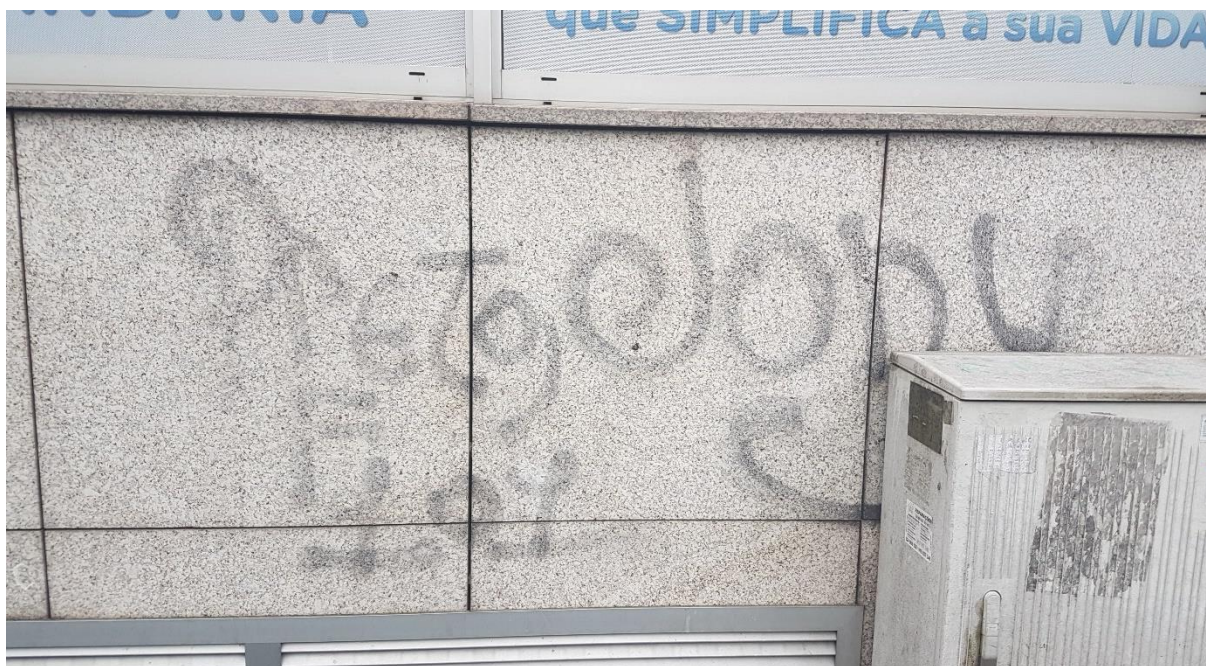
Figura 5.18 - Vandalismo, graffiti.

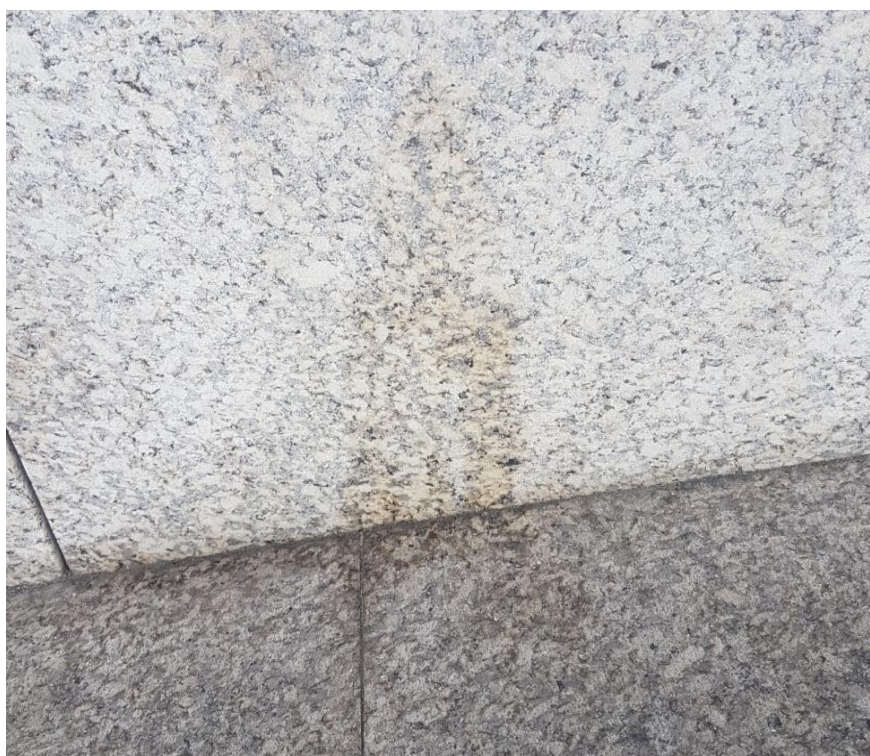
Figura 5.19 - Mudança de cor por produtos ácidos.

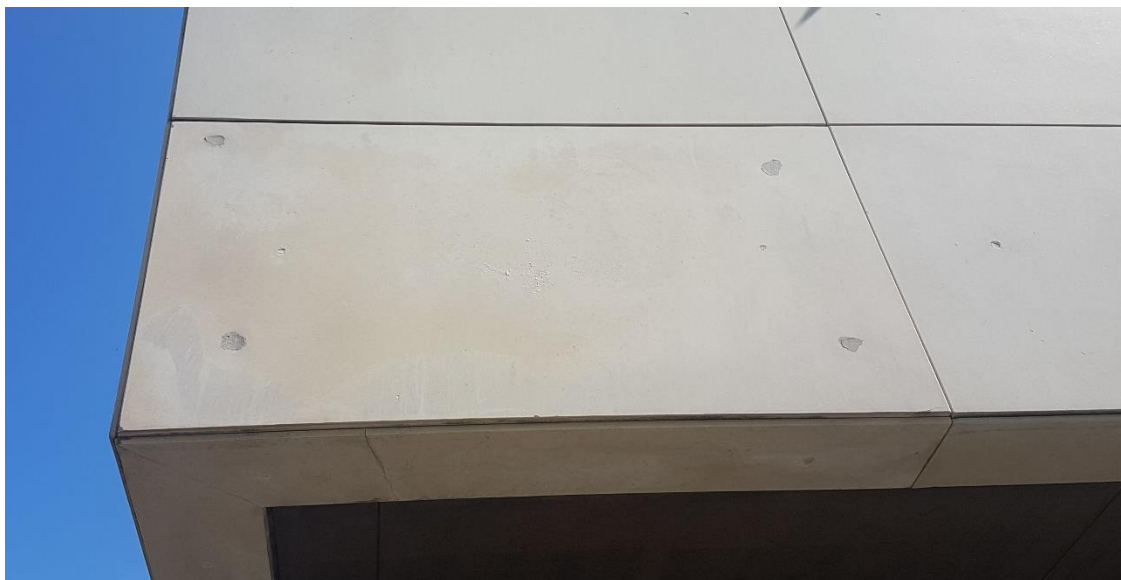
FACHADA SUL

Figura 5.20 - Marcação do sistema de fixação.

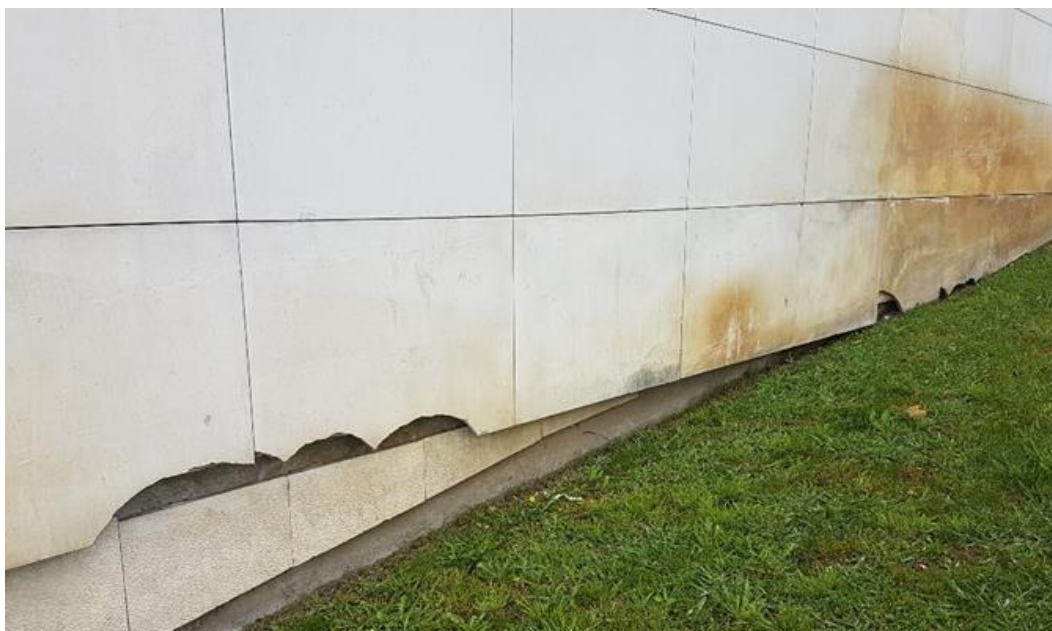
Figura 5.21 - Quebra/Queda de placas e sujeira.

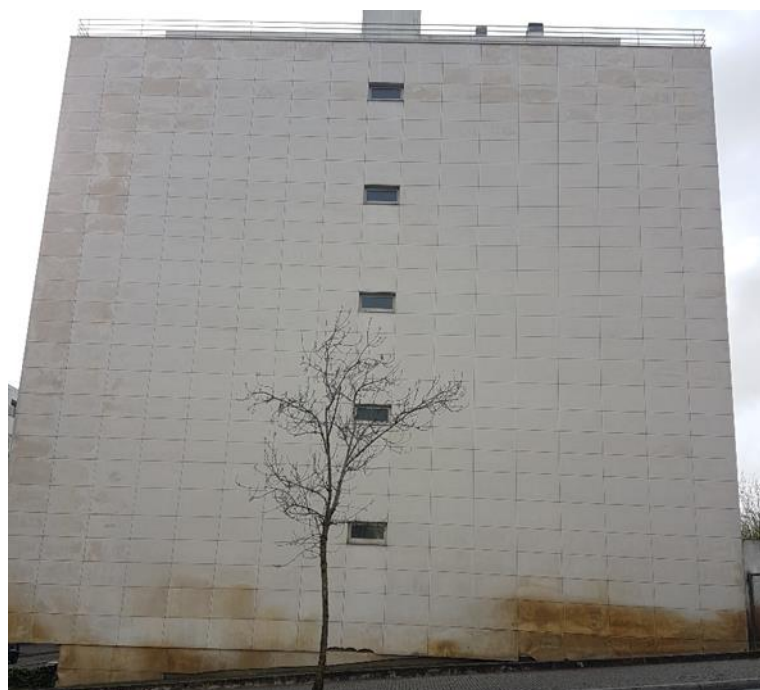
Figura 5.22 - Mudança de cor e sujidade.

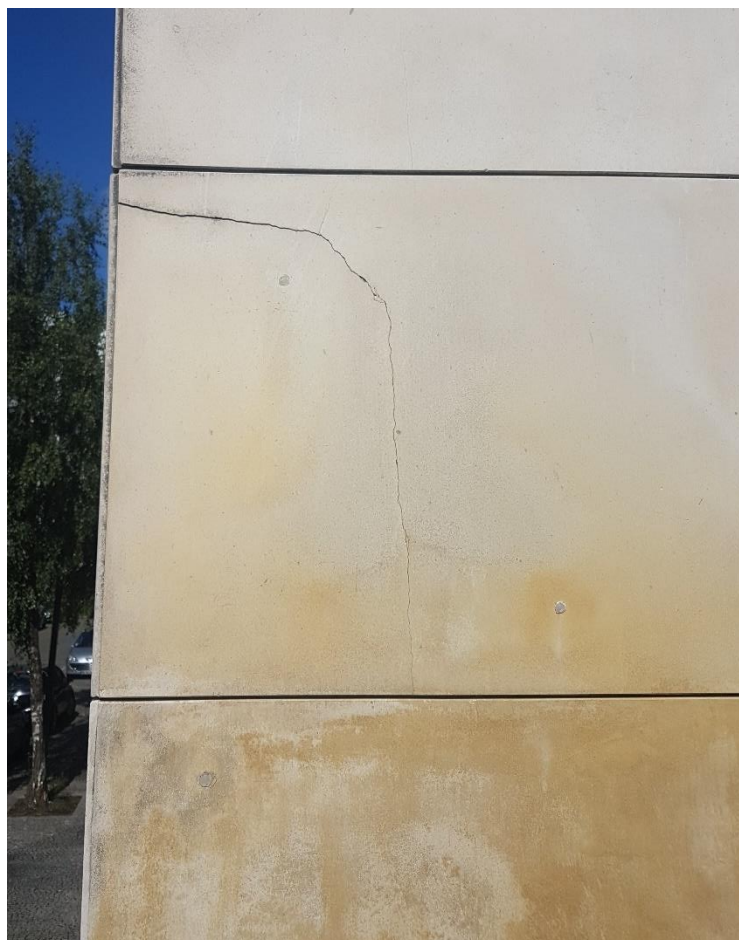
Figura 5.24 - Quebra de placa e sujidade.

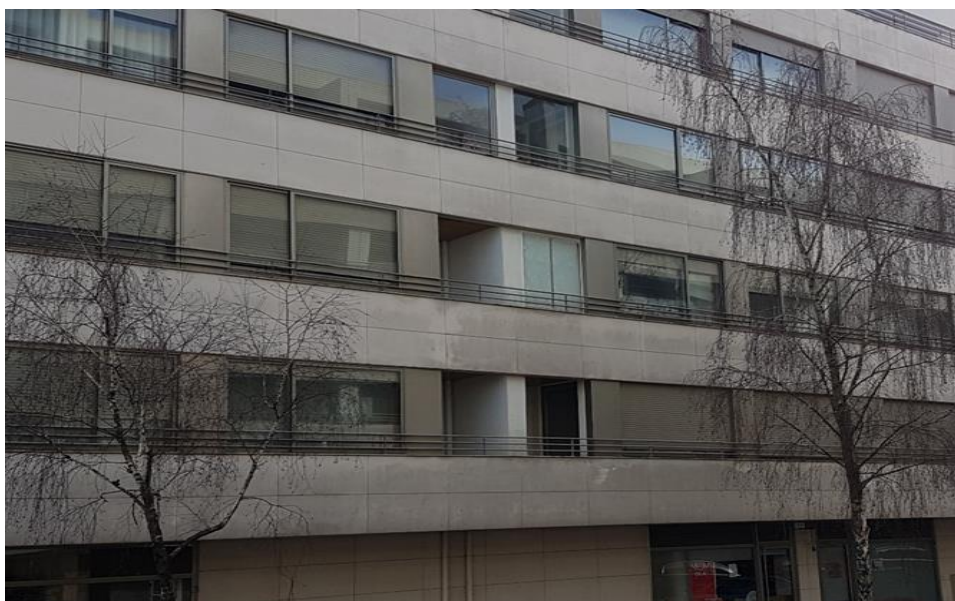
Figura 5.26 - Mudança de cor e sujidade.

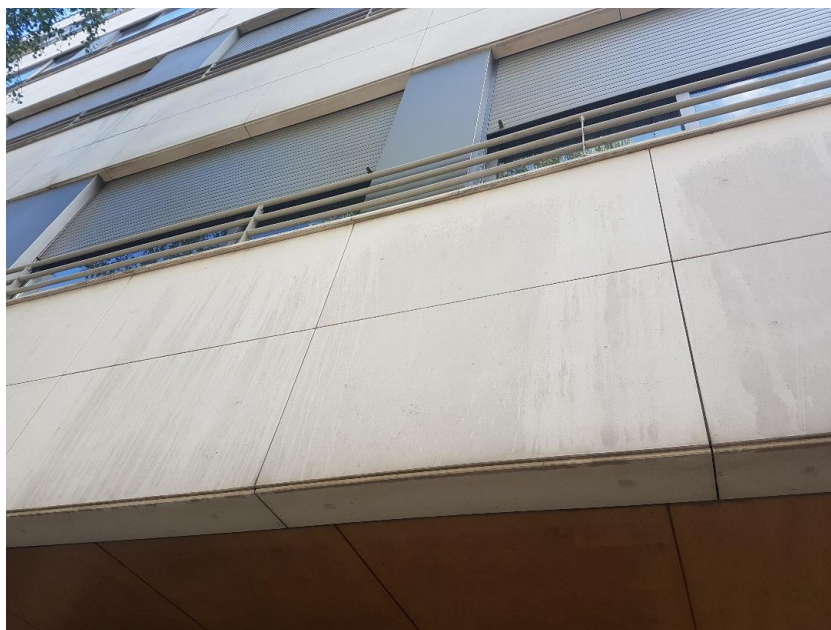
Figura 5.27 - Sujidade.

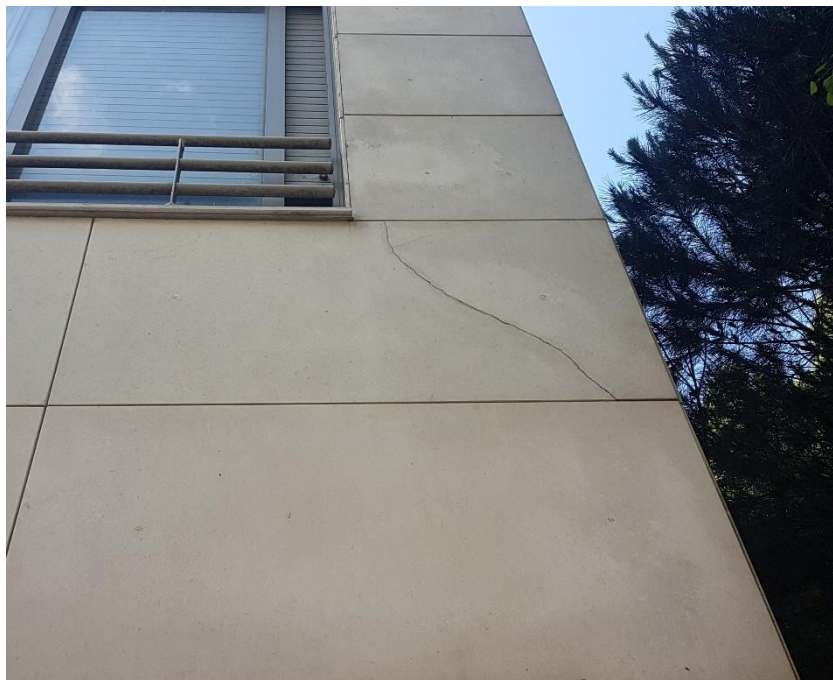
Figura 5.28 - Quebra de placa.

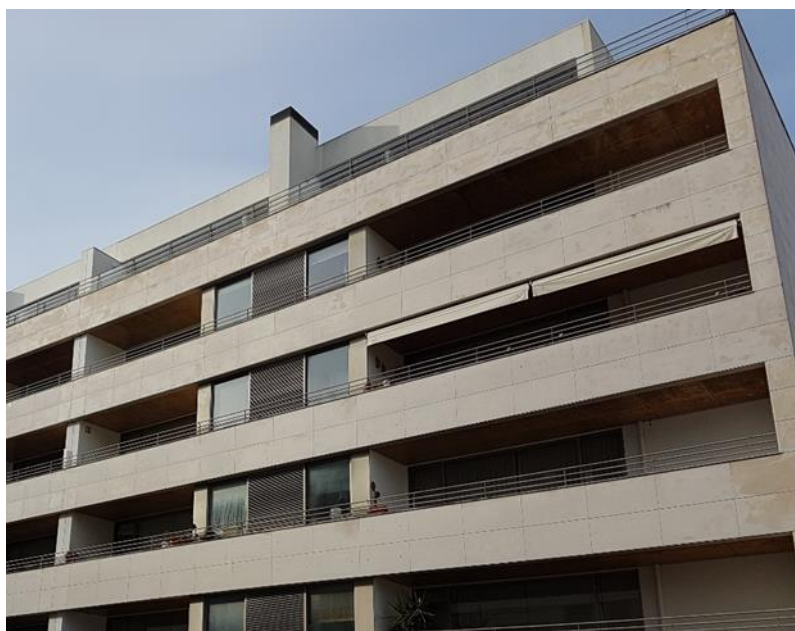
FACHADA SUL

Figura 5.29 - Mudança de cor.

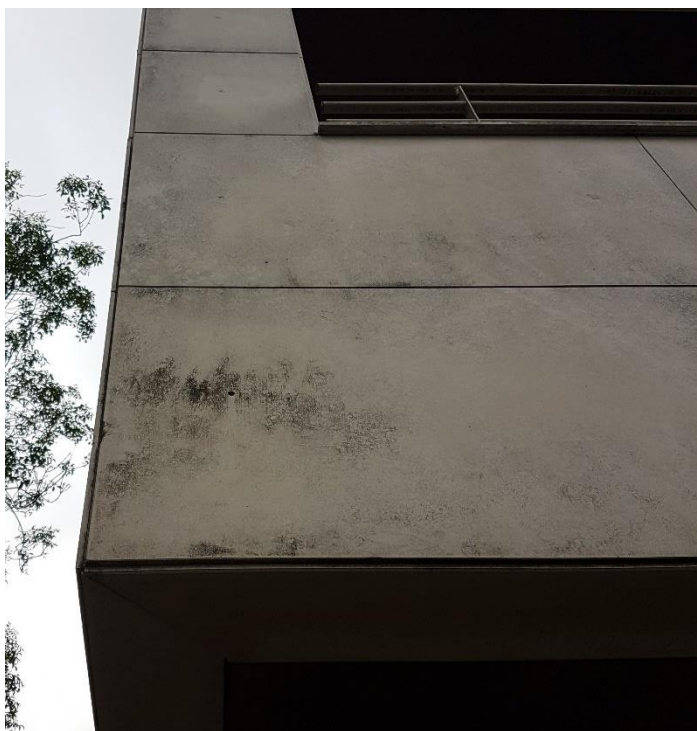
Figura 5.30 - Sujidade.

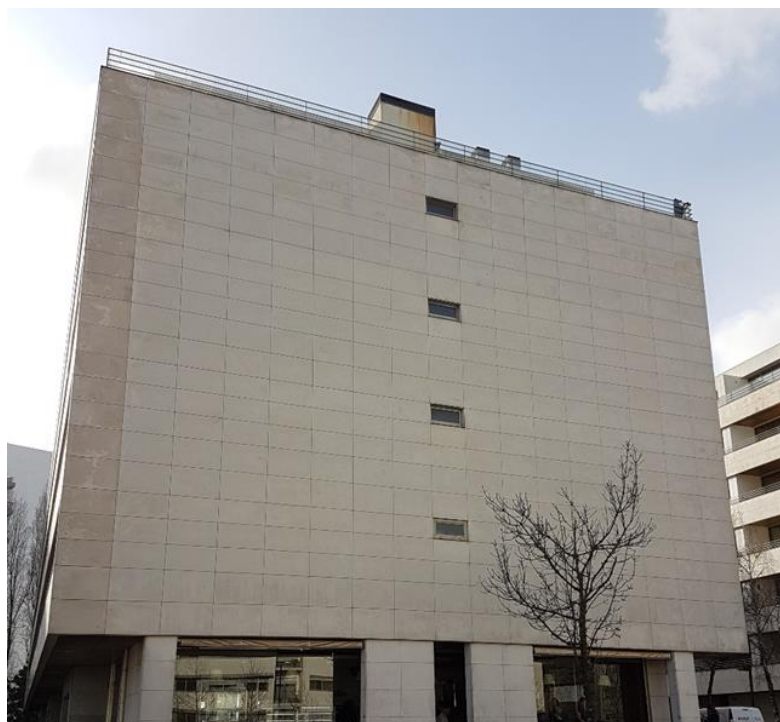
Figura 5.31 - Mudança de cor.

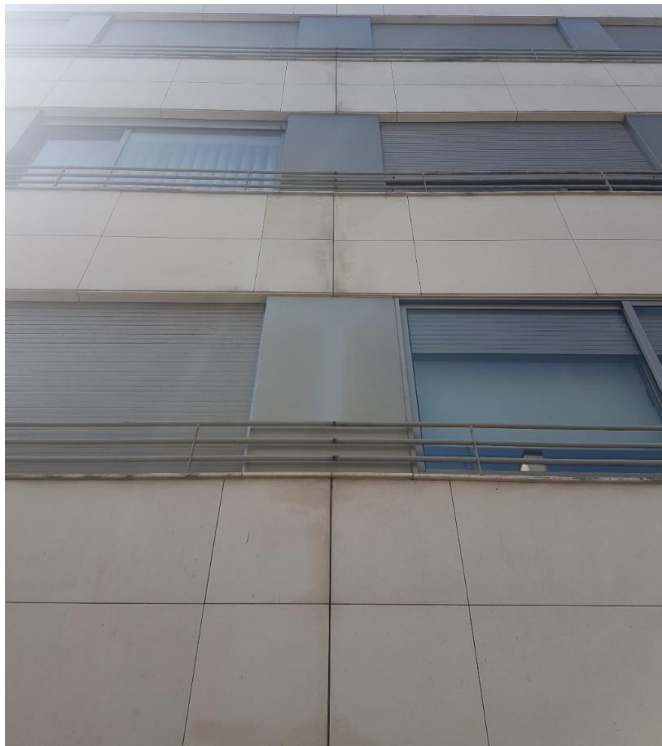
FACHADA NORTE

Figura 5.35 - Escorrências.

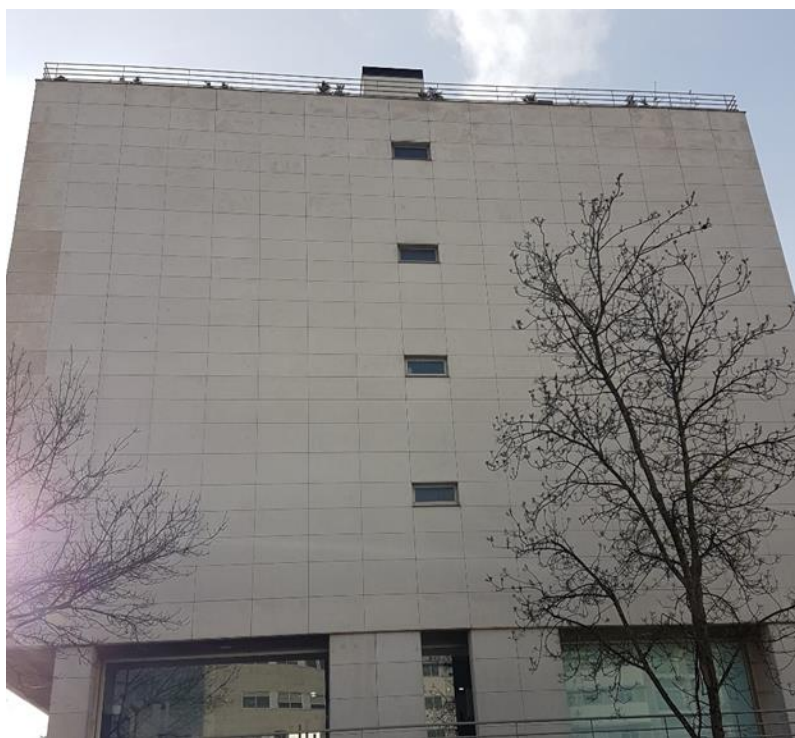
Figura 5.37 - Mudança de cor.

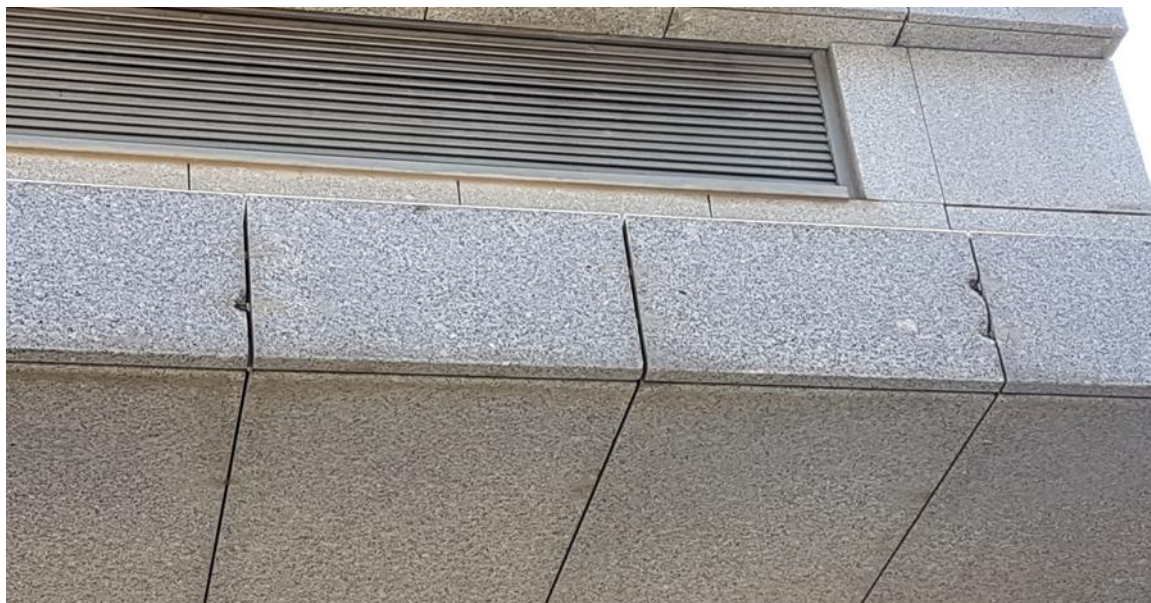
FACHADA NORTE

Figura 5.40 - Destacamento junto ao sistema de fixação.

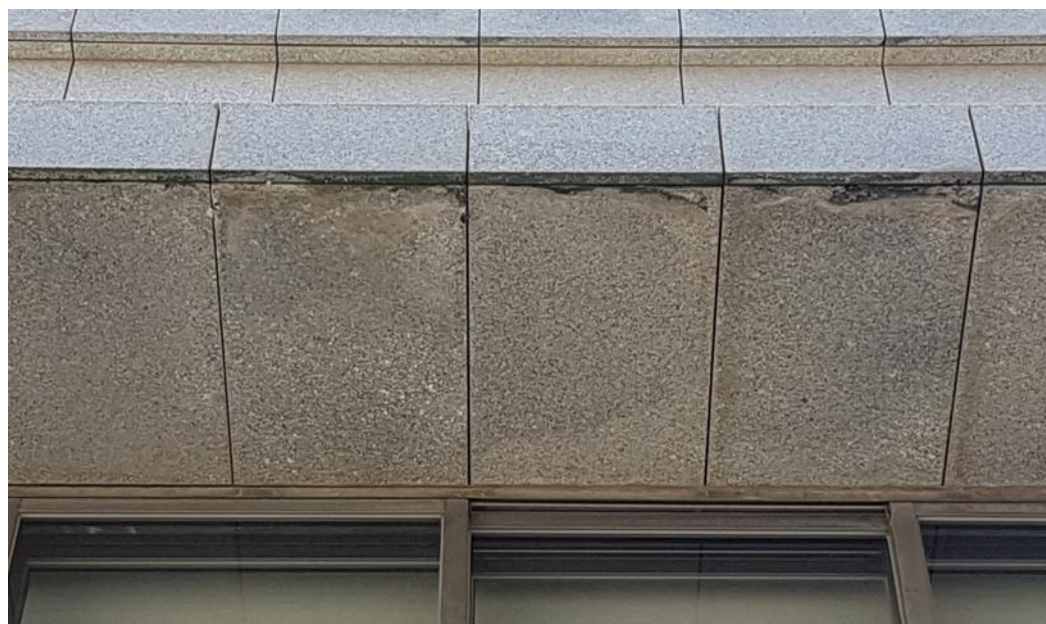
Figura 5.41 - Escorrências e colonização biológica.

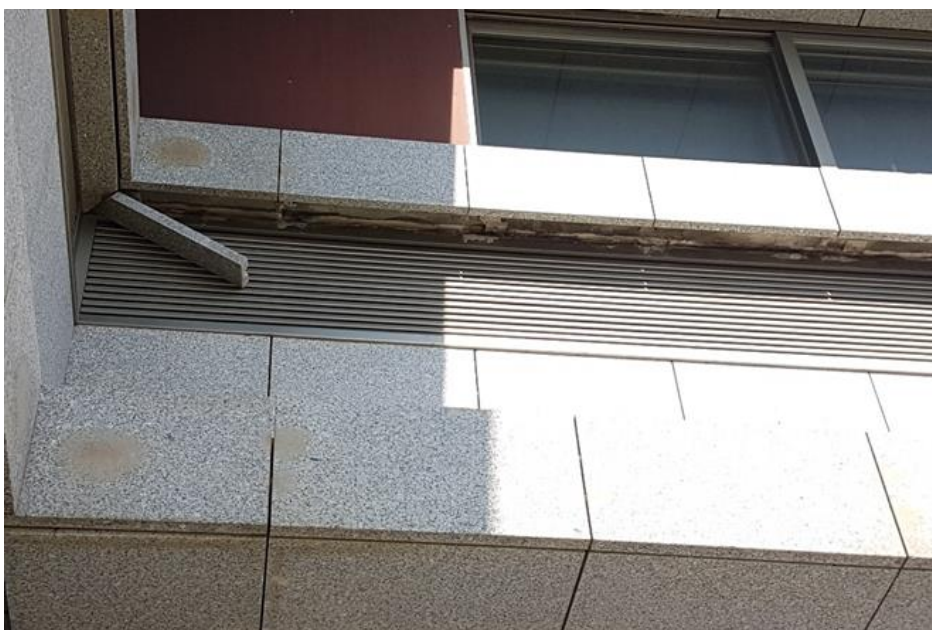
Figura 5.42 - Queda de placas e marcação do sistema de fixação.

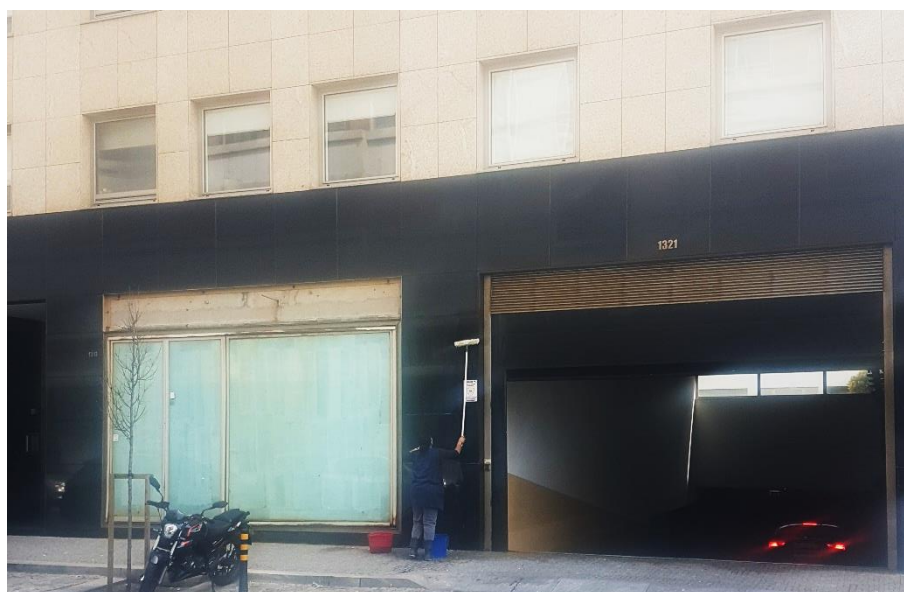
Figura 5.45 - Limpeza de fachadas regular até cerca de 3 metros.

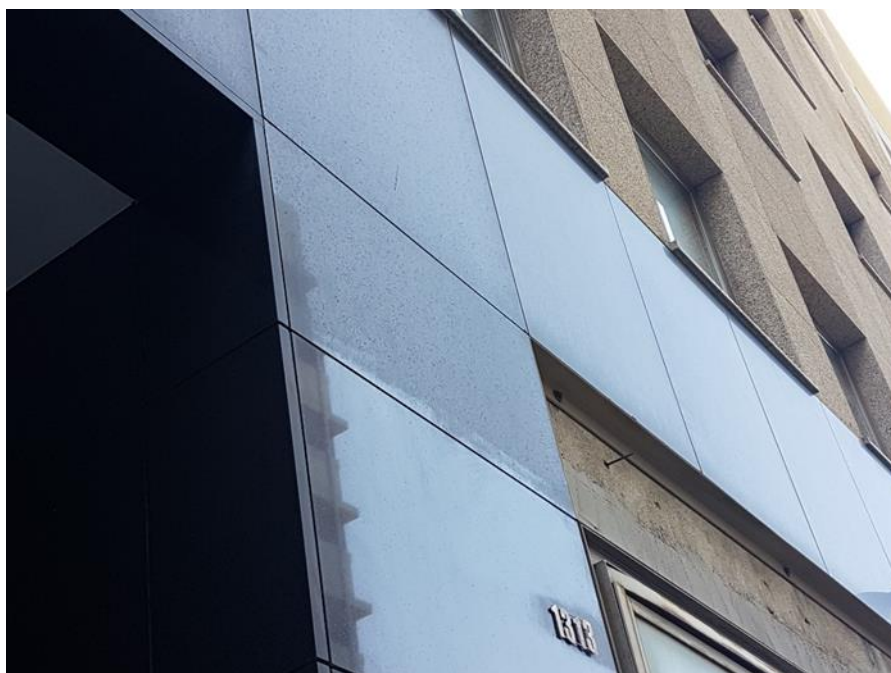
Figura 5.46 - Diferença entre zonas limpas e não limpas.

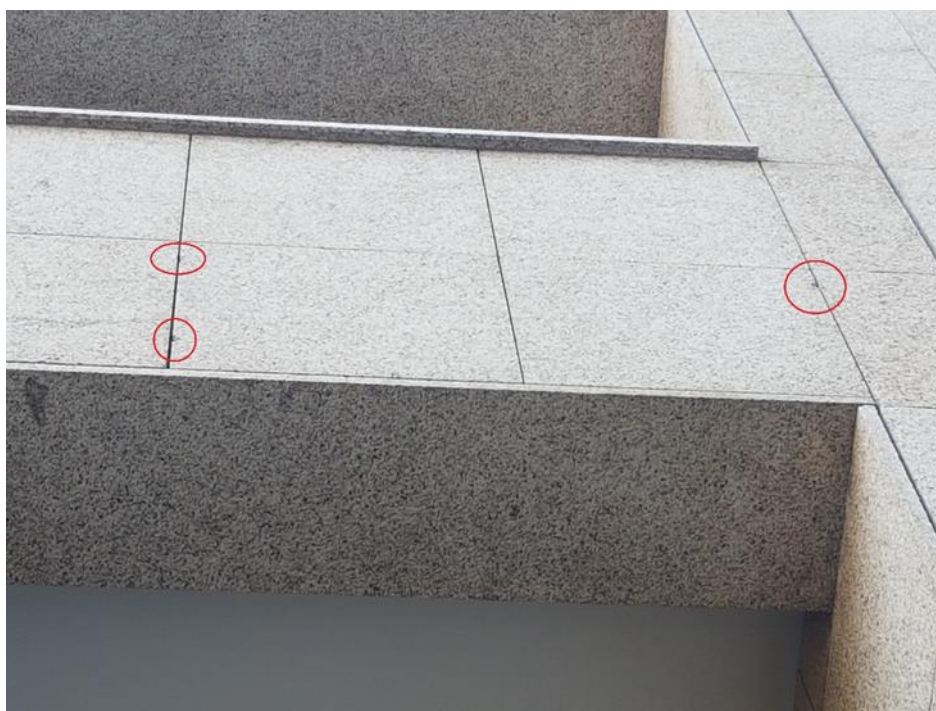
Figura 5.47 - Destacamento junto ao sistema de fixação.

Este edifício não apresenta muitos problemas, no entanto há que salientar a quantidade de casos de destacamento junto ao sistema de suporte, que coloca em risco a segurança das pessoas e bens. A Tabela 5.21 mostra os dados que foram recolhidos no trabalho de campo.
